2000年鳥取県西部地震による建築構造物の被害

Damage to Building Structures Caused by the Tottoriken-seibu Earthquake in 2000

On October 6, 2000, an earthquake with Magnitude of 7.3 in the JMA scale occurred at the western part of Tottori Prefecture. Just after the occurrence of this earthquake, the authors of this paper conducted a field investigation on damage to building structures including concrete block masonry garden walls. This paper reports results obtained from the field investigation.

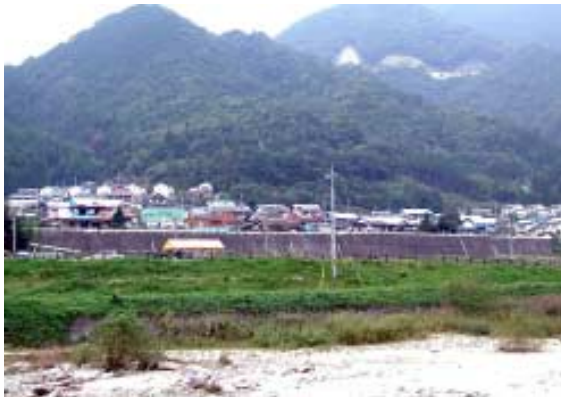
今回の地震被害で最も象徴的であったのは、屋根の被害(写真1)であり、震源地周辺の山間部を中心に多くの被害が確認された。

写真1 日野町下榎地区の全景

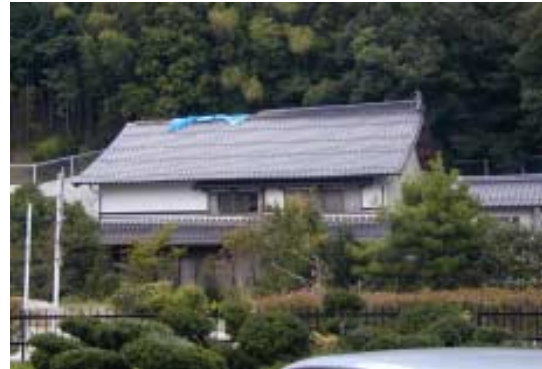
特に被害の大きかった山間地域では、棟瓦のずれが多く見られ、これに伴う平瓦のずれが見られた。これは、この地域では一般住宅でも、写真2に示すように棟瓦を高く積んである住宅が多く、ここに大きな加速度が生じたため、棟瓦がそのまま滑り落ちたと考えられる。また、瓦を土で固定した住宅や、くぎなどによる瓦の固定が不十分な住宅が多かったことも屋根被害を大きくした要因のひとつであろう。

写真2 木造住宅の棟瓦の滑落(日野町根雨)

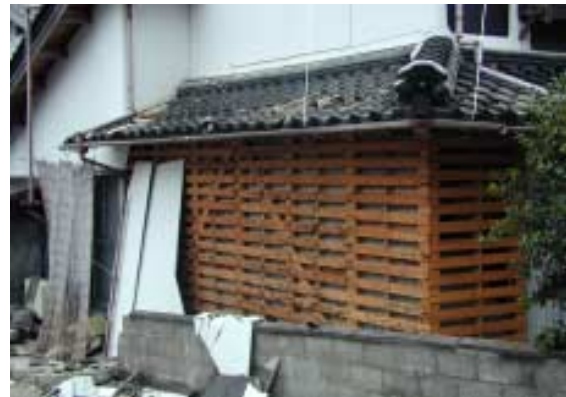
今回の調査において一般住宅では、前述したように屋根被害が多く確認されたが、その他に一部の住宅でラスモルタル仕上の剥落や建物の傾斜などが見られた。仕上モルタルの剥落の中には、比較的大きな面積のモルタルが一体となって前面道路に落下しているケースも見られ(写真3)、周囲に人が通行していれば、人的被害につながった可能性が高いと考えられる。この崩落した仕上モルタルの多くは、ラス金網を固定するステープルの数、針の長さなどに問題があったと考えられる。写真4は、全壊に相当する被害を受けた住宅を示す。

写真3 住宅のラスモルタルの崩落(日野町下榎)

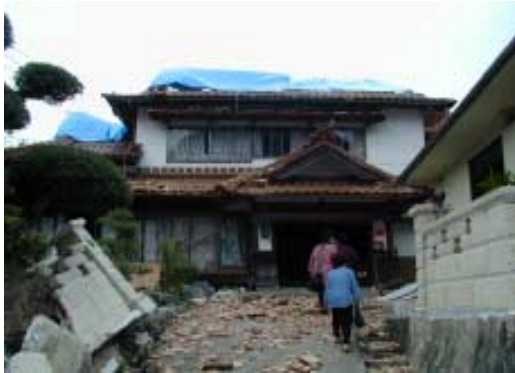
の住宅は、東面の玄関側に二間続きの座敷と縁側が配置されており、ほとんど耐力壁がなかった。また内部も障子や襖による間仕切りのみで壁が極端に少なかった。このため、1階全体が大きく南側に傾いていた。一方で、この下榎地区と日野川の対岸にある近年建てられた町営住宅（木造）は、全く無被害であった。

写真4 1階が大きく傾斜した木造住宅(日野町下榎)

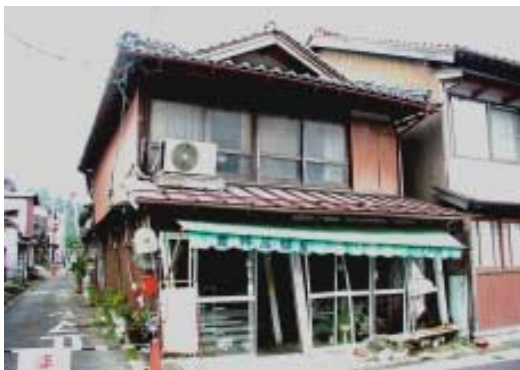
写真5は日野町黒坂地区の木造2階建店舗併用住宅の被害例である。1階店舗部分が大きく傾斜し、崩壊寸前である。この建物が立地する通りは、ほぼ南北方向の県道に沿って古い商店が並んでいるが、そのほとんどが写真のように間口方向（道路に面する面）に全く耐力壁を持たない構造であり、同様の被害を受けた建物が多く見られた。

一方で、同じ通りにある耐力壁がバランスよく配置された個人病院は、仕上モルタルの剥落は見られるものの、構造的には大きな損傷は見られなかった。この地区は、周囲のブロック塀の転倒状態から、南北方向の震動のほうが強かったものと推定され、この方向と耐力壁の配置上、耐震性能が劣る方向とが一致した建

写真5 店舗併用住宅の被害(日野町黒坂)

物が大きな被害を受けたと推定される。

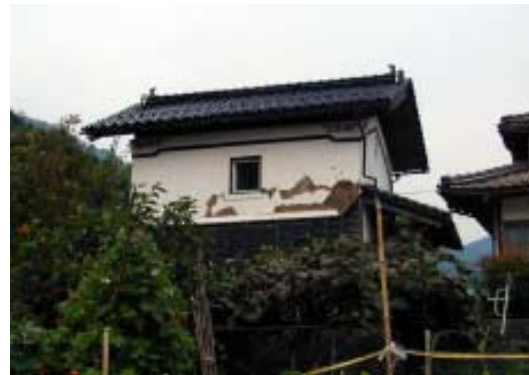
今回の地震で震度6以上の揺れを観測した鳥取県西部の山間地域には、多くの土蔵や土壁を使用した古い木造住宅が多数確認された。その中で今回調査した建物では、土壁に多くの細かい亀裂が入ったもの(写真6)や土壁が大きく崩落したのが見られた。しかしながら、木造軸組の構造部分に大きな損傷を受けた建物は確認されなかった。これは、土壁が損傷することで地震動のエネルギーを吸収したためと考えられ、現行の設計基規準では低く評価されている土壁の耐震性能を再検討する必要があると考えられる。

写真6 土蔵の被害(日野町下榎)

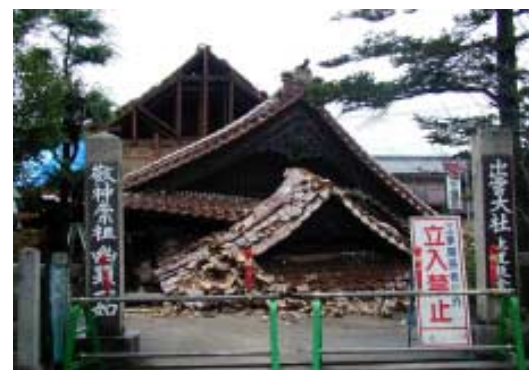
写真7は、鳥取県境港市にある出雲大社上道教会の倒壊の状況である。建物南側(拝殿部分)が完全に倒壊しており、柱-貫接合部の切欠き部分から裂けている柱が多く確認された。周辺の一般住宅は、屋根瓦の被害も含めて、ほとんど被害が見られない。これらのことからこの建物は次のような要因が複合して、大きな被害を招いたと考えられる。

写真7 神社建築の倒壊(境港市)

(1) 周囲の燈籠などの転倒状況から揺れが強かったと思われる東西方向と、開口部の割合の大きい間口方向が一致した。

(2) 建物北側は神殿部で壁の量が多く、逆に南側の拝殿部は開口部が大きかったために、平面的な剛性のアンバランスから大きなねじれが生じた。

(3) 周囲の住宅に比べて、屋根が非常に重かった。

(4) 柱にあけられた接合用の切り欠きによる断面欠損が大きく、貫のねじれにより柱に割裂が生じ、重い屋根を支えきれなくなった。

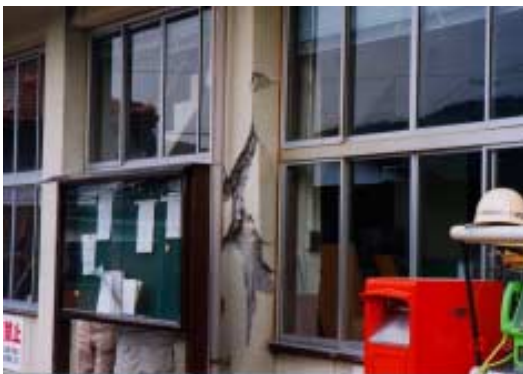
写真8 2階建溝口町役場の1階柱のせん断破壊

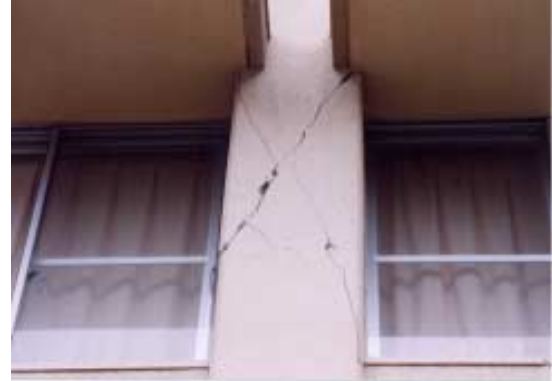
写真9 4階建病院棟の1階柱のせん断ひび割れ(境港市)

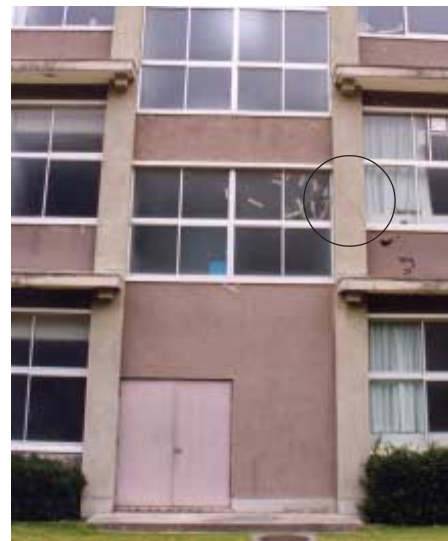
写真10 3階建日南中学校校舎2階柱の右下がりのせん断ひび割れ(日野郡日南町)

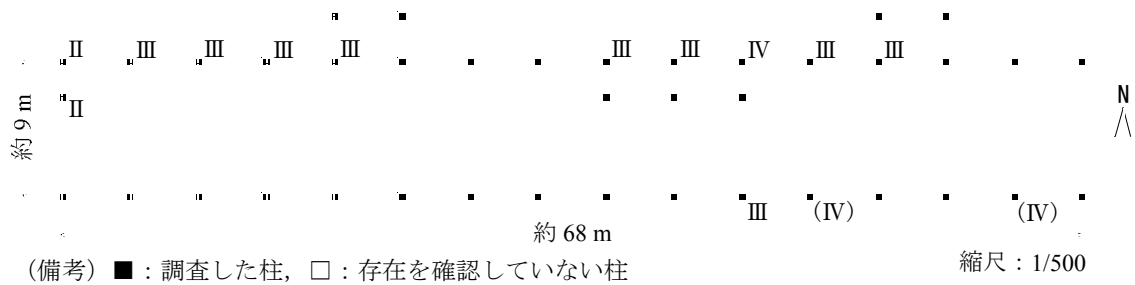
写真11は、会見小学校管理教室棟(西伯郡会見町)の全景を示す。震央から北側の約7kmに位置するこの建物は昭和41年に建築されたRC造3階建であるが、調査したRC造学校校舎の中で最も大きな被害を受けていた。図2は最も被害の大きかつた2階の平面的な柱割を示す。ただし、白抜きで示す柱は、存在を確認していない柱である。図中には37本の外柱に対する被

図2 3階建会見小学校管理棟の2階柱の損傷度

害調査結果から文献4)に従って判定した各柱の損傷度も合わせて示している。なお、括弧書は1階柱の損傷度から決まった当該柱の損傷度を示している。全体的に北側の柱の損傷が南側に比べて大きい。これは北側と南側の柱の形状比(柱内法高さの柱せいに対する比)の違いによるものと考えられる。具体的には、南側は日当たりを配慮して窓の高さが高いためにほとんどの柱の形状比が約4であったが、北側柱の形状比は約3であった。本建物においては2階の桁行方向の被害が最も大きく、文献4)の方法によればこの校舎の被災度は中破と判定される。

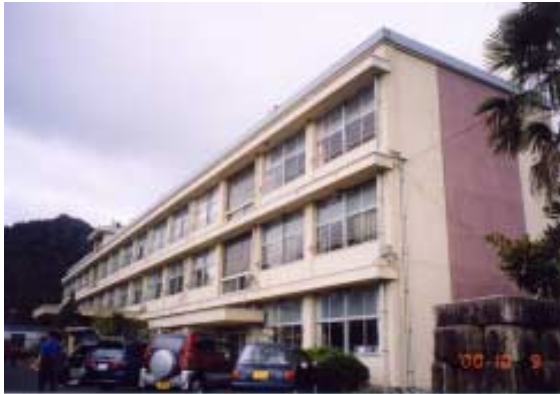
写真11 3階建会見小学校管理教室棟

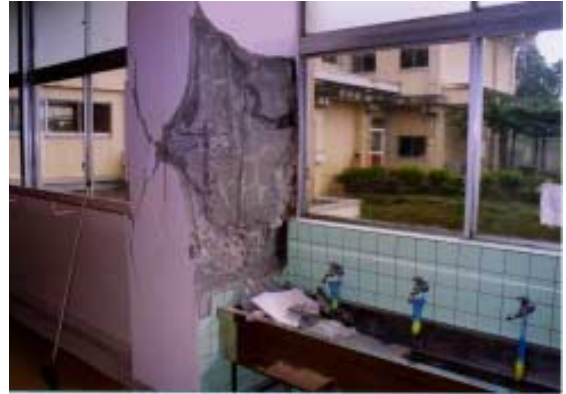
写真12 せん断破壊した2階の柱(会見小学校)

写真12は本建物の2階で最も大きな損傷(損傷度IV)を受けた柱を示すが、せん断ひび割れとコンクリートの剥落が著しく内部の補強筋が露出している。この柱の主筋は直径19mmの丸鋼で、帯筋は直径9mmの丸鋼(端部形状は90度フック)が300mm間隔に配筋されていた。写真13はせん断破壊した1階の南側柱と壁を示す。壁の存在により地震水平力が集中して、開口横の壁と側柱がせん断破壊したと考えられる。

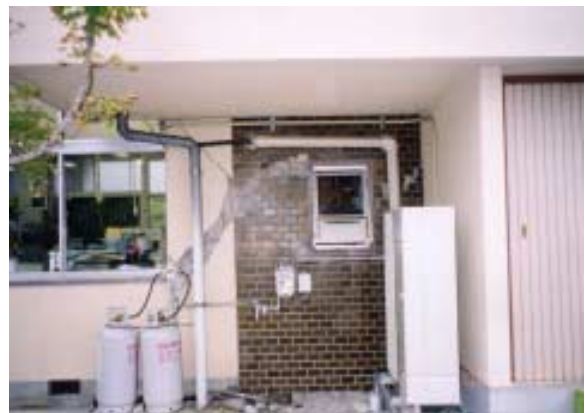
写真13 1階壁とその側柱のせん断破壊(会見小学校)

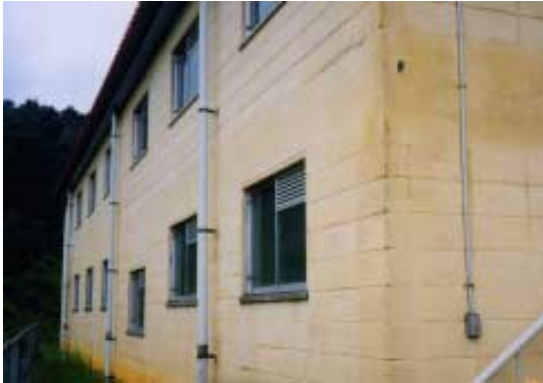
リートブロック造建物を5棟調査した。これらの建物には写真14に示すように被害は全く見られなかった。

写真14 無被害の2階建補強コンクリートブロック造部室兼倉庫（西伯町馬場）

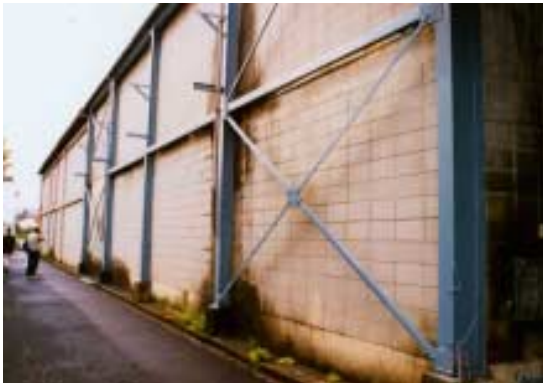
写真15は境港市にある平屋の冷凍倉庫を示す。手前側の鉄骨構面内に挿入されたコンクリートブロック造帳壁に被害は見られなかった。また、写真奥側の建物はRC構面内にブロック造帳壁が用いられていたが、これにも被害は見られなかった。

写真15 無被害のブロック造帳壁（境港市米川町）

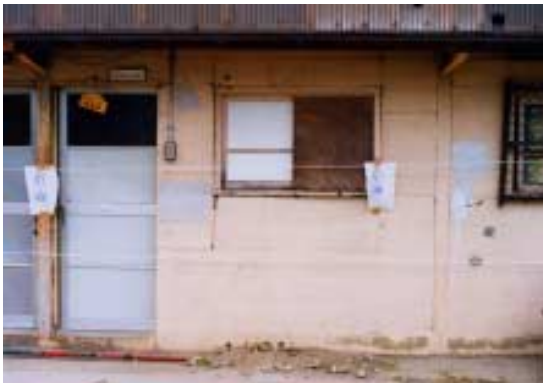
写真16は、鉄骨造平屋の学校の部室兼倉庫である。鉄骨構面内のブロック造帳壁の開口部周辺に目地沿いひび割れと、せん断ひび割れが生じていた。この種の被害がもう少し大きくなっても、ブロックが崩落する

写真16 ひび割れが生じたブロック造帳壁（日野町野田）

ことがないように、帳壁内部に補強筋を配筋することが重要である。

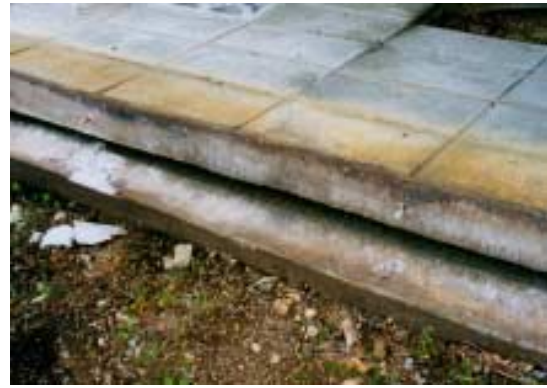
写真18のブロック塀では縦筋が80 cm間隔で配筋されていたものの、RC造基礎へわずか2～3 cm差込まれていただけで、塀の脚部に曲げ抵抗力がほとんどなく、縦筋が簡単に抜け出して転倒していた。

写真18 脚部から転倒したブロック塀(日野町下榎)

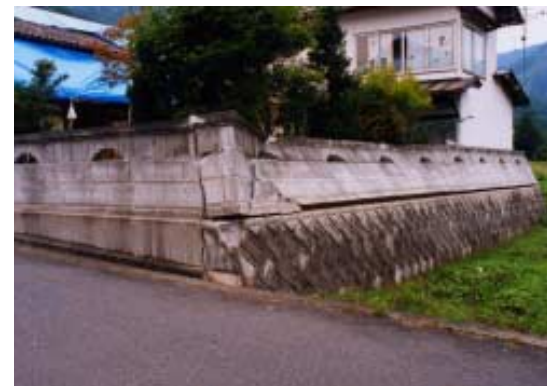
写真19は大きく傾斜したブロック塀を示す。このブロック塀では擁壁へ5 cm程度定着されていた縦筋の抜け出しが確認されたが、直交壁を有していたことと横筋が直交壁へ定着されていたことにより完全に転倒するには至らなかったものと考えられる。

写真19 大きく傾斜したブロック塀(日野町下榎)

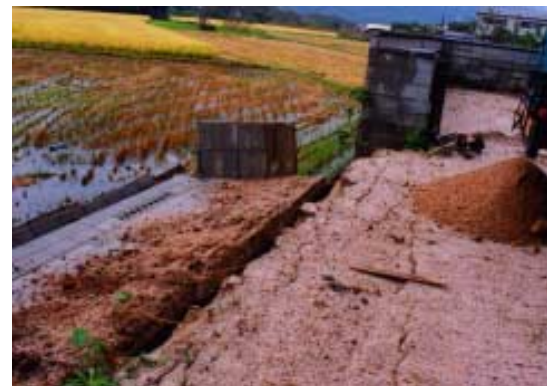
写真20は塀とブロック造擁壁の一体的な転倒事例を示す。後方の水田と敷地に約1 mの高低差があり、ブロック造による擁壁が設けられているが、その基礎が全く不十分であり、上部のブロック塀と一体となって転倒していた。この塀はブロック造の控壁を有しているが、敷地反対側への転倒に対してはその重量による抵抗モーメントのわずかな効果しか期待できない。

写真20 ブロック塀とブロック造擁壁の転倒(西伯町倭)

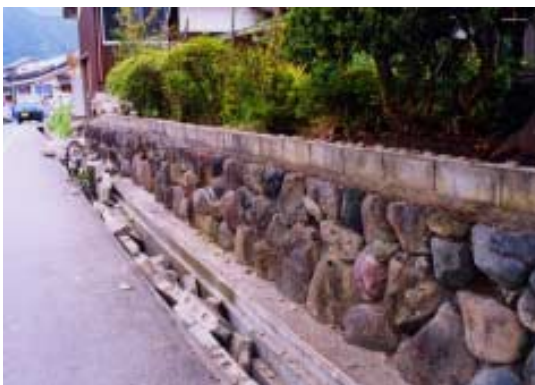
写真17はブロック塀の壁体中間部からの転倒事例を示す。写真に見られるように、縦筋・横筋とも全く配筋されていなかった。

写真17 中間部から転倒したブロック塀(日野町下榎)

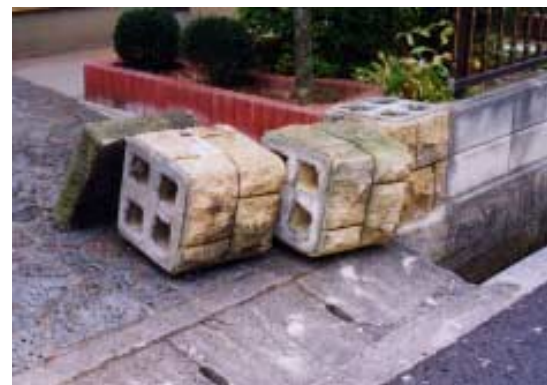
写真21は組積造門柱の転倒事例を示す。写真に見られるように、鉄筋などによる補強は全くなかった。

写真21 転倒した組積造の門柱(日野町黒坂)

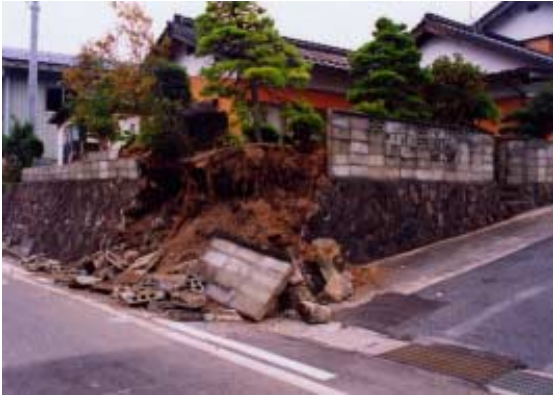
写真22は石積み擁壁上に建設されたブロック塀の被害例である。擁壁の崩壊により、ブロック塀が滑落したものと考えられる。

写真22 擁壁およびブロック塀の崩壊(日野町黒坂)

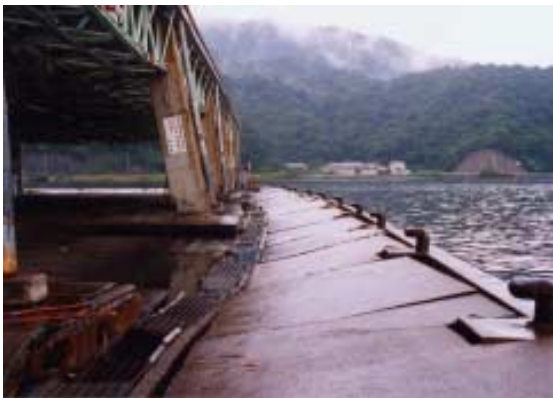
写真23は今回の調査で被害を確認した唯一の鉄骨鉄筋コンクリート(SRC)造構造物で、境港市の卸売市場である。ここでは液状化による地盤の沈下ならびに側方流動により、SRC造の柱が傾斜していた。また、鉄骨造屋根トラス梁の下弦材の破断も確認された。

写真23 地盤変状により傾斜したSRC造柱(境港市)
