避難経路に着目した街区カルテによる危険性評価 —別府市における密集市街地を対象として—

防災 密集市街地 避難経路
道路閉塞

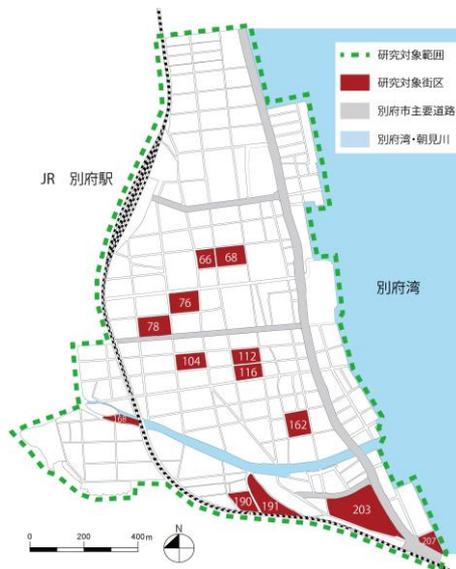
図1 研究対象範囲と研究

密集市街地は、災害時の危険性が高く早期の整備や改善が必要である。しかしながら、自治体の財政状況、複雑な地権問題、住民合意の難しさなどから、対策事業を活用し整備することは容易ではない。このような現状から、地域住民が比較的取り組みやすい対策を、検討することが必要不可欠である。研究対象とした大分県別府市では、指定避難所の設置、避難訓練の実施、防災ガイドマップの配布を行っている。(図1)しかし、密集市街地における街区の避難の困難性等は、整理されていない。そこで本研究では、住民が自らの住まう地域の現状を適切に理解し、危険性を把握した上での避難経路の検討を行う方法を提案する。

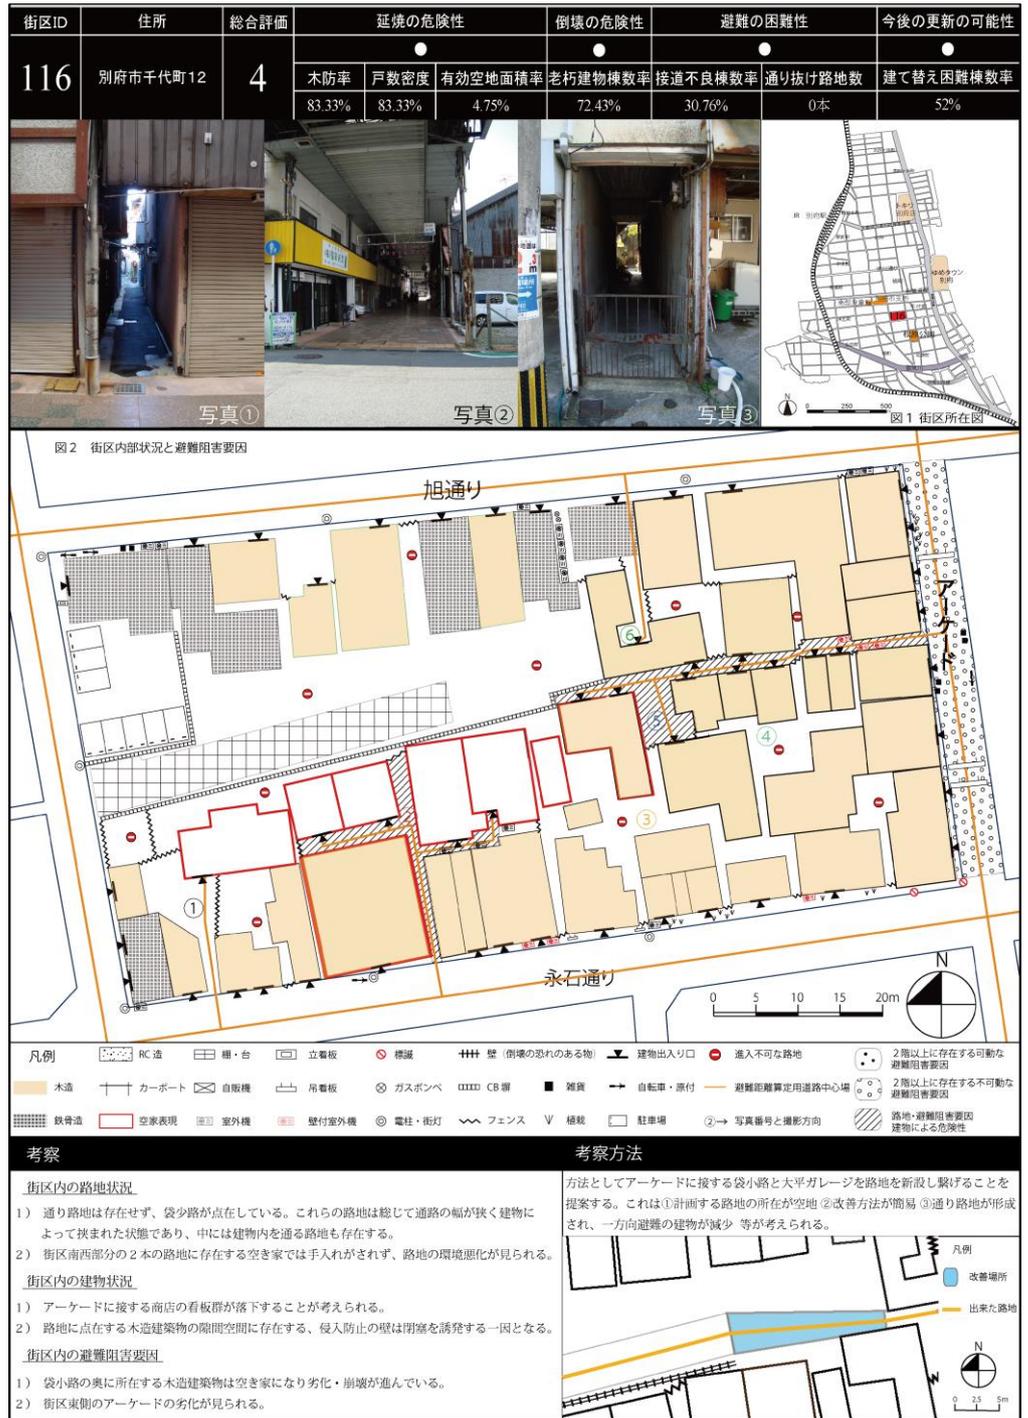
図2 街区カルテ

住民が街区内の避難に関する情報を把握しやすくするため、1枚の紙面に整理した街区カルテを作成した(図2)。街区カルテの作成方法は、まず「延焼の危険性」「倒壊の危険性」「避難の困難性」「今後の更新の可能性」に関する指標を表記する。また街区特有の問題点が解る写真も記載する。これにより、街区の危険性を値で理解できるとともに、他の街区との比較が可能となる。次に阻害物・建物・路地の位置と状況、顕著な危険性を「詳細図」に示す。この図では、避難時に生じる危険性を理解することが可能である。最後に街区の特徴・問題点の考察と、考えられる改善方法を提案し、具体例を示す。このように作成した街区カルテを用いて、住民と協議を行うことで、街区カルテの内容を深めるとともに、住民自身が居住する街区の状況と、避難経路上の危険性を把握することが期待できる。

本研究では、街区カルテを作成し、13の街区の避難に関する状況把握を行った。その結果、以下の事柄が判明した。①情報を整理し街区カルテにすることで、状況と問題の把握がしやすい。また避難経路を選択する際の危険性の低減につながる。②避難経路上に分布する障害物の特徴整理を行うことにより、住民が自ら行える対策を検討することが可能となる。今後は、作成したカルテを用いて、住民と勉強会や街歩きによる危険個所の確認を行い、内容の充実を図るとともに、住民が状況把握と危険性の理解をすることが期待される。
