# 大分市におけるバス停留所の整備状況の把握と整備基準に関する研究

1056040 水田

## 4章 バス停整備評価の点数化と分析 4-1 バス停整備評価の点数化

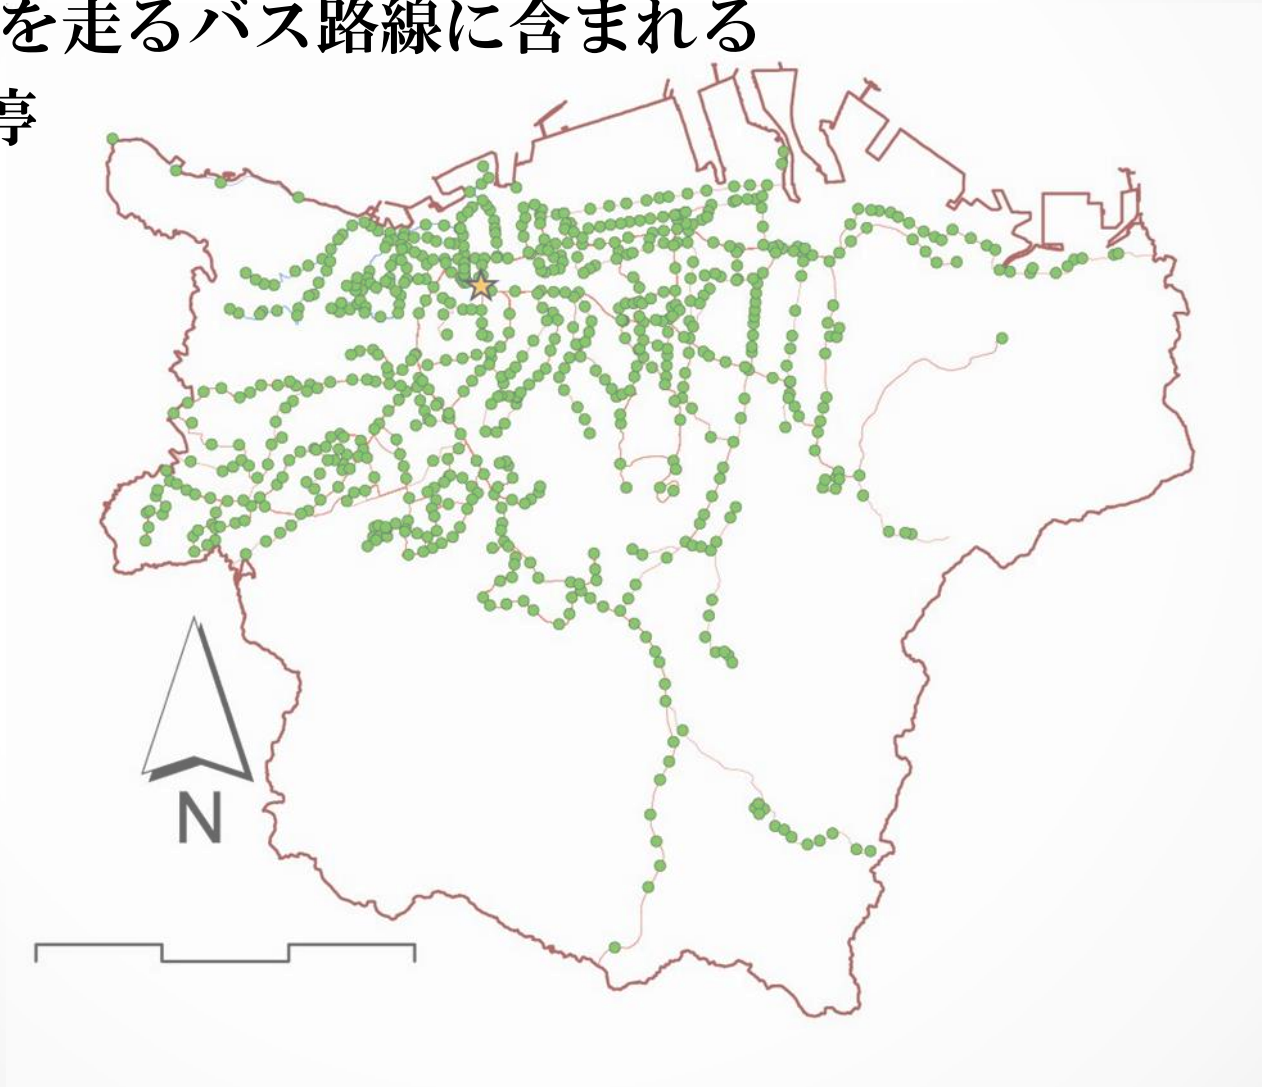
- 調査対象地

旧大分市内を走るバス路線に含まれる

711のバス停

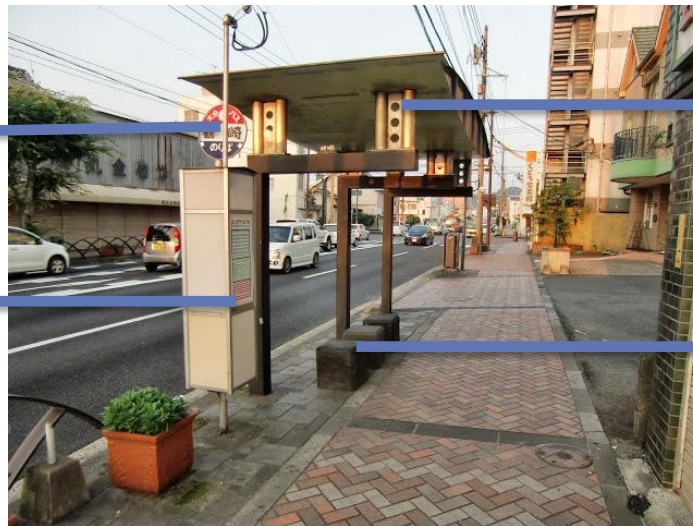
表示柱

表示柱ライト
