景観構成要素の配置条件および整備対策方針の導出  
— 鉄輪温泉地区を対象として —

正会員 ○高上旭\*  
同 佐藤誠治\*\*  
同 姫野由香\*\*\*  
同 柿本奈美\*

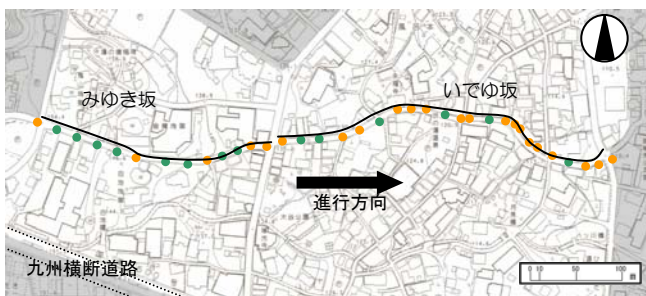
図 1 対象地区と抽出地点

対象地区内において都市再生整備計画区域に指定されているいでゆ坂・みゆき坂 (図 1) において、連続した視点を抽出し、写真を撮影する。得られた画像についてリデュース法<sup>注1)</sup>による構図解析を行う。既往研究<sup>参1, 2)</sup>によって得られた良好な景観場の条件を適用した操作画像と、現状画像を用いてマグニチュード推定法 (以下 ME 法) による評価実験を行い、各景観構成要素の操作による効果を明らかにする。その結果、鉄輪温泉地区における湯けむり景観整備対策方針図を導出する。
