大分市におけるバス停留所の整備状況の把握と整備基準に関する研究

7. 都市計画-2. 都市像と計画 (e. 交通) 都市計画
公共交通, 乗合バス, バス停留所

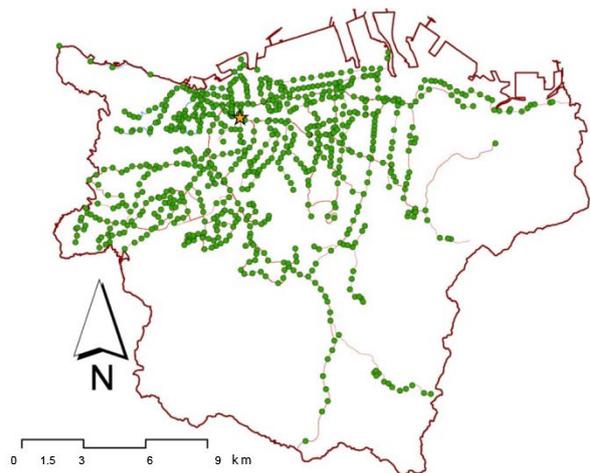
図1 調査対象バス停

調査対象地は旧大分市内を走るバス路線とする。全バス停の中からいくつかのサンプルを抽出して行う調査では、本研究の目的を果たすことは難しい。そこで、旧大分市内を走るバス路線に含まれる711のバス停すべてを調査対象とする。

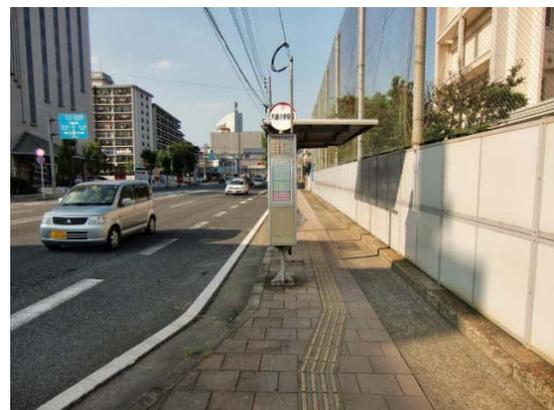
図2 バス停撮影例(大道小学校前)

ただし、「ライト付表示柱」とは、通常金属製の表示柱に照明機能が付随したものを指す。また、「広告パネル」とは、広告収入によって設置されている「風除けパネル」のことを指す。本研究では現地調査による実測データを元に分析を進めていく。調査方法は、図2のように、バス停留所全体が収まる写真を撮影していき、その撮影した写真を見ながらデータを整理していった。

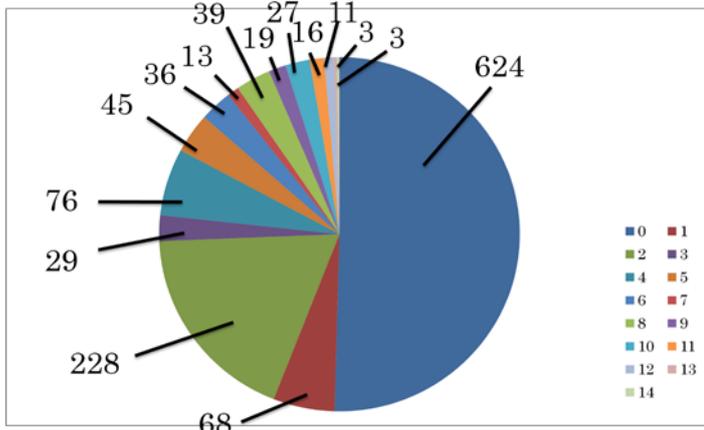
図3 バス停評価点数表

今回の調査結果を基に各バス停の設備の整備水準を点数化していく。調査項目は、「表示柱付ライト」、「上屋」、「ベンチ」、「風除けパネル」、「バスベイ」の 5 項目で、設置されているかいないかで点数を付ける。道路の移動円滑化整備ガイドラインや利用者の利便性を考慮して点数を設定する。(表 2)

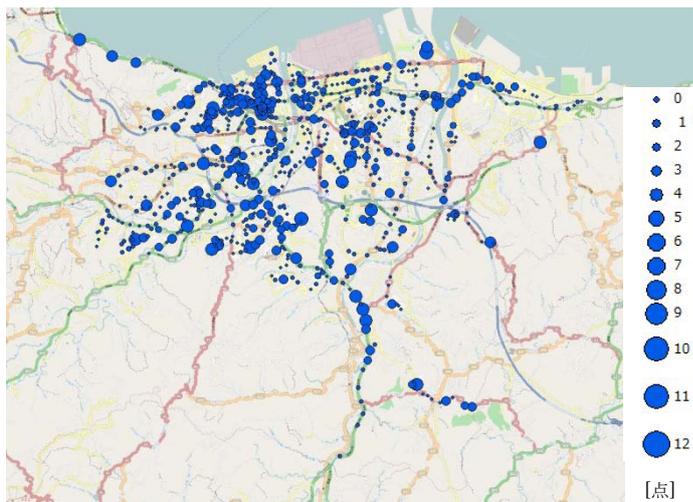
図4 バス停整備状況

本研究では、上で求めた回帰式で得られた値をバス停整備目標水準とする。回帰式で得られた値と、実際の整備状況を比較することで、改善が必要なバス停の抽出を行っていく。表4は、現在の整備水準を表したもの、表5が整備状況と整備目標との差を表した図である。(負の値が目標水準まで必要な値、正の値が目標水準より上回っていることを示している)。この二つの表を見て、まず目につくのは設備整備が進んでいないバス停と、設備整備目標水準に届いていないバス停の多さである。バス停設備整備は駅周辺や住宅地周辺などまとまって整備されているところが目立つ。設備を設置するスペースの面から考えると、面的な整備の整え方ではなく、道路ごとに一律な設備整備が可能なはずである。本研究で求めた設備目標水準が道路の片側車線数に大きく左右されることから、このような結果が出たと考えられる。
