バス停留所の施設評価による公共交通環境の課題に関する研究

本研究では、バス停留所の設備整備傾向から、大分市のバス停留所**施設評価・課題抽出**を目的とする。

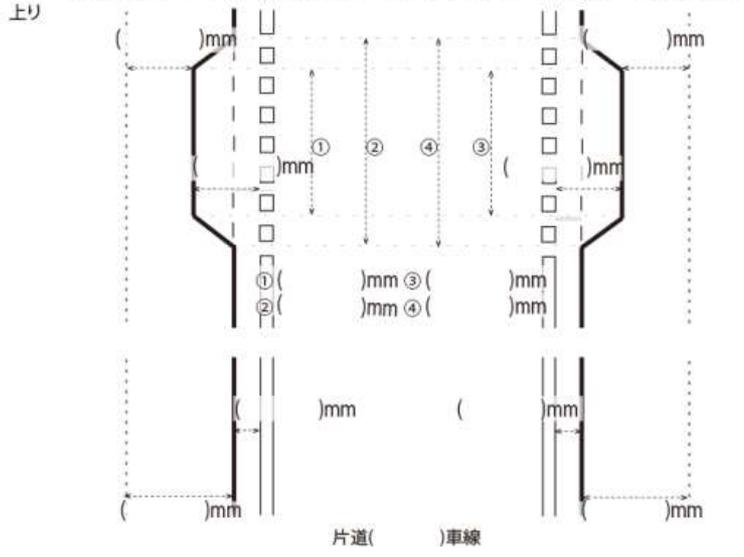
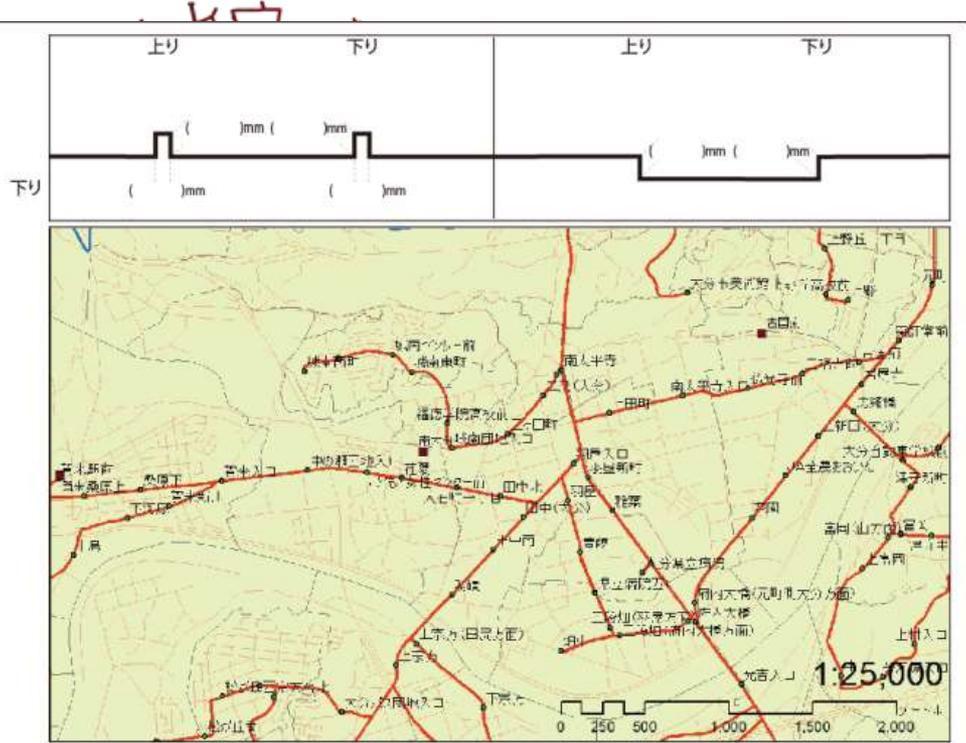
バス停施設～調査項目表～ 記録者 井関 土橋 田村

○:表示柱(ライトなし) ◎:表示柱(ライト付き) ■:ベンチ □:上屋 =:パネル部分

上り	下り	上り	下り	イレギュラー・メモ
表示柱	有・無	有・無			
上屋	有・無	有・無			
ベンチ	有・無	有・無			
広告パネル	有・無	有・無			
風除けパネル	有・無	有・無			
バスペイ	有・無	有・無			
			見た目(美・汚)	見た目(美・汚)	
ゴミ箱	有・無	有・無			
公衆電話	有・無	有・無			
自動販売機	有・無	有・無			
灰皿	有・無	有・無			
街灯	有・無	有・無			
ゴミ	多・中・少・無	多・中・少・無			
吸殻	多・中・少・無	多・中・少・無			
草木	多・中・少・無	多・中・少・無

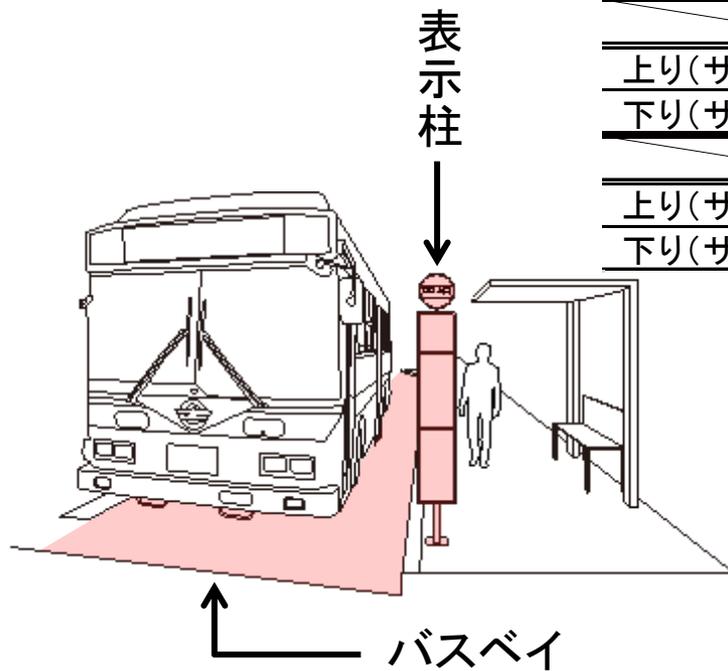
表示柱	表示柱ライト	上屋	ベンチ
上り(サンプル)	100.0% (252)	29.8% (75)	27.0% (68)	29.8% (75)
下り(サンプル)	100.0% (230)	27.4% (63)	13.5% (31)	17.4% (40)
	広告パネル	風除けパネル	バスベイ	ゴミ箱
上り(サンプル)	3.2% (8)	4.4% (11)	44.4% (112)	5.6% (14)
下り(サンプル)	3.5% (8)	3.0% (7)	49.6% (114)	3.9% (9)
	公衆電話	自動販売機	灰皿	街灯
上り(サンプル)	4.0% (10)	4.4% (11)	2.4% (6)	5.6% (14)
下り(サンプル)	4.8% (11)	3.5% (8)	0.9% (2)	4.3% (10)
	待合空間			
上り(サンプル)	8.3% (21)			
下り(サンプル)	6.5% (15)

大分市のバス停留所整備の現状は、「表示柱」又は「表示柱+バスベイ」の設置のみが多く見られ、全体的に良質な待合環境とは言い難い。

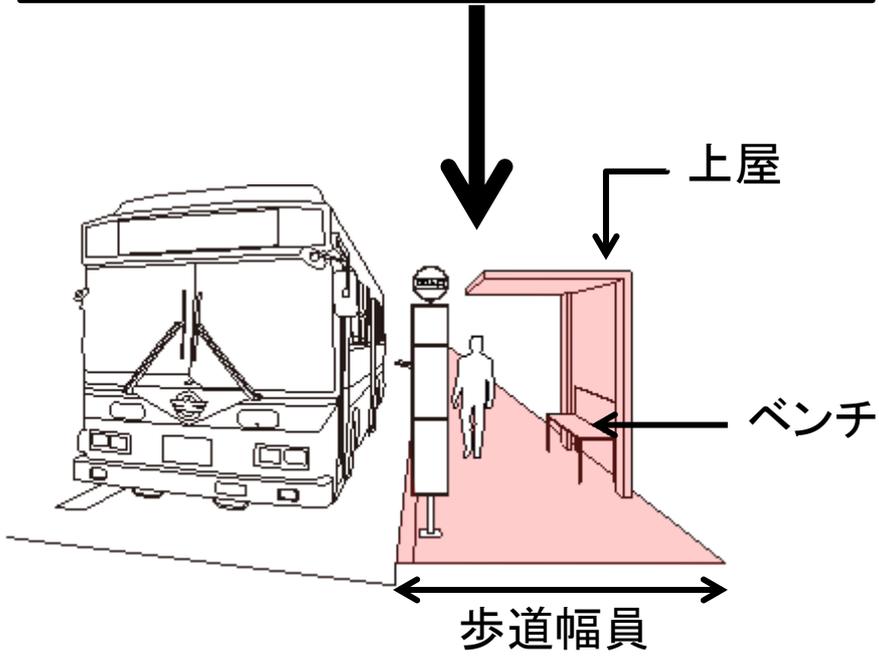
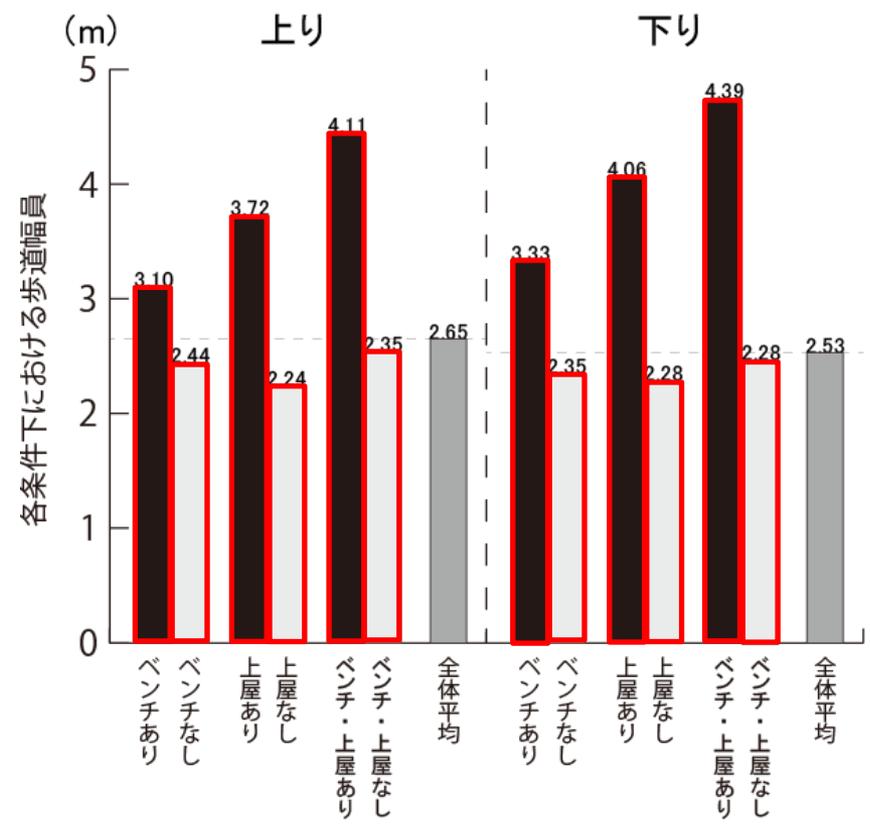
歩道幅員とベンチ・上屋の関係性

なにも設けない→2.0mを確保する
ベンチ設置 →3.0mを確保する
上屋設置 →4.0mを確保する
【道路構造令より】

ベンチ・上屋の設置について、どの条件下においても「設置なし」に比べ「設置あり」の歩道幅員が上回ることから、歩道幅員の大きさが設備設置に関係すると考えられる。

また、法令で定められている基準値から見ても、大分市のバス停留所は法令に沿った設置がされており、バス停留所の設備整備は道路環境に依存すると言える。

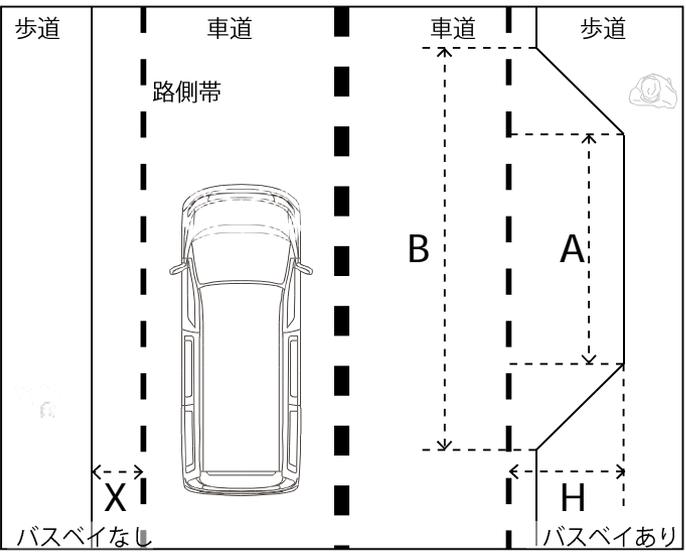
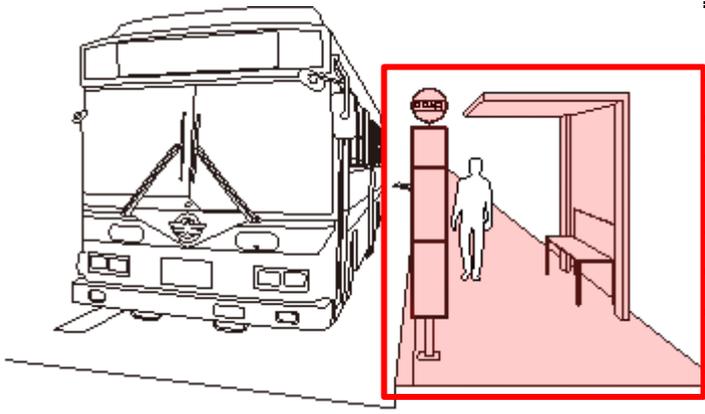
歩道幅(m)	X(m)	縁石高さ(m)
歩道外に待合空間を持つバス停留所	2.64	0.36	0.13
全体平均	2.56	0.58	0.12
	H(m)	A(m)	B(m)
歩道外に待合空間を持つバス停留所	2.44	15.81	41.45
全体平均	2.19	15.90	34.05

表示柱(%)	ライト付表示柱(%)	上屋(%)
歩道外に待合空間を持つバス停留所	100.00	38.89	50.00
全体平均	100.00	28.33	20.63
	ベンチ(%)	広告パネル(%)	風除けパネル(%)
歩道外に待合空間を持つバス停留所	75.00	11.11	16.67
全体平均	23.96	3.34	3.75
	バスベイ(%)	ゴミ箱(%)	公衆電話(%)
歩道外に待合空間を持つバス停留所	41.67	16.67	8.33
全体平均	47.08	4.79	4.38
	自動販売機(%)	灰皿(%)	街灯(%)
歩道外に待合空間を持つバス停留所	16.67	13.89	22.22
全体平均	3.96	1.67	5.00

全体的にバス停留所の各構成要素設置率が全体平均値と比較して高い値を示していることから、歩道外に待合空間を確保することは施設整備向上に繋がると考えられる。

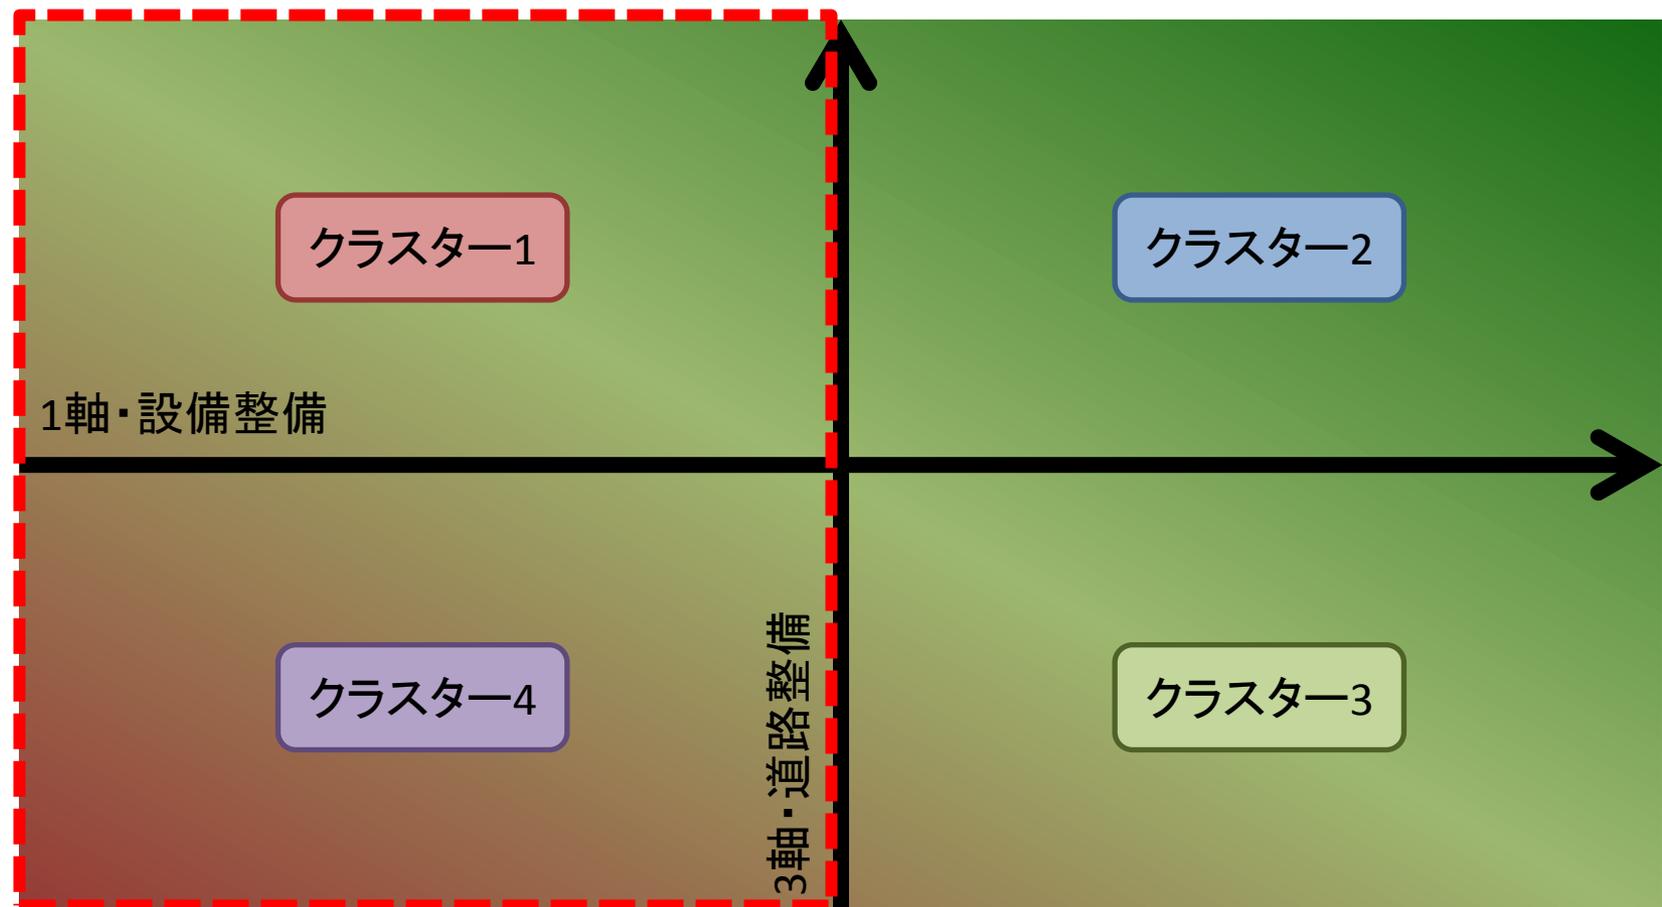
1軸（設備整備）	2軸（ベンチ・上屋）	3軸（道路整備）
クラスター1	負	負	正
クラスター2	正	正	正
クラスター3	正	負	負
クラスター4	負	正	負

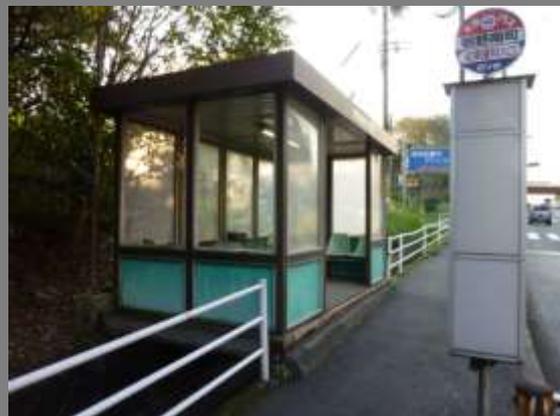
歩道外に待合空間が必要なバス停留所

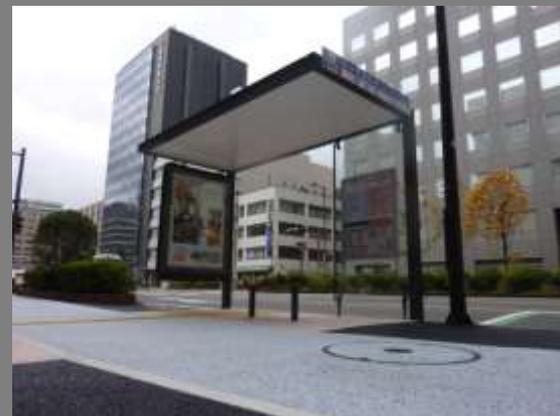
設備整備が求められるバス停留所

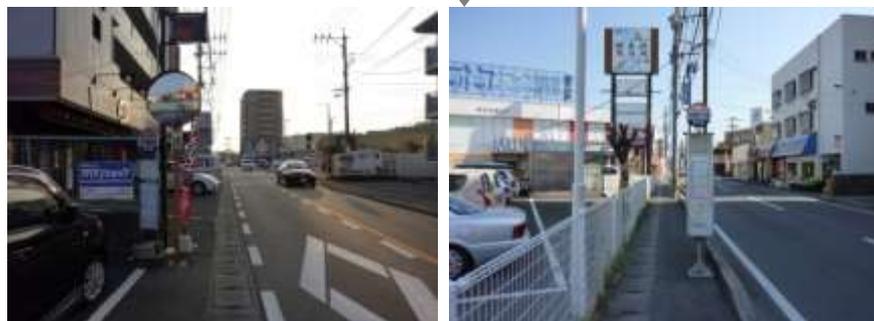
クラスター4(206バス停)
課題: 設備設置に適さない道路

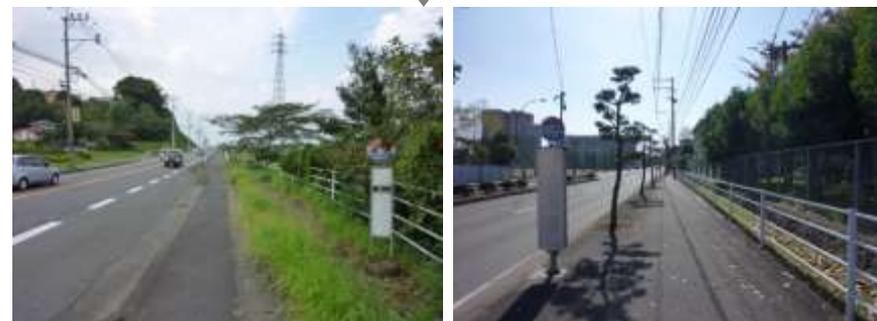
クラスター1(184バス停)
課題: 設備設置が不十分
