文化的景観を構成する要素の特性 (その3)

—別府市鉄輪・明礬温泉地区の重要文化的景観指定に関する研究—

図1 鉄輪温泉地区 貸間旅館F 建築平面図

図2 明礬温泉地区 旅館Y 建築平面図

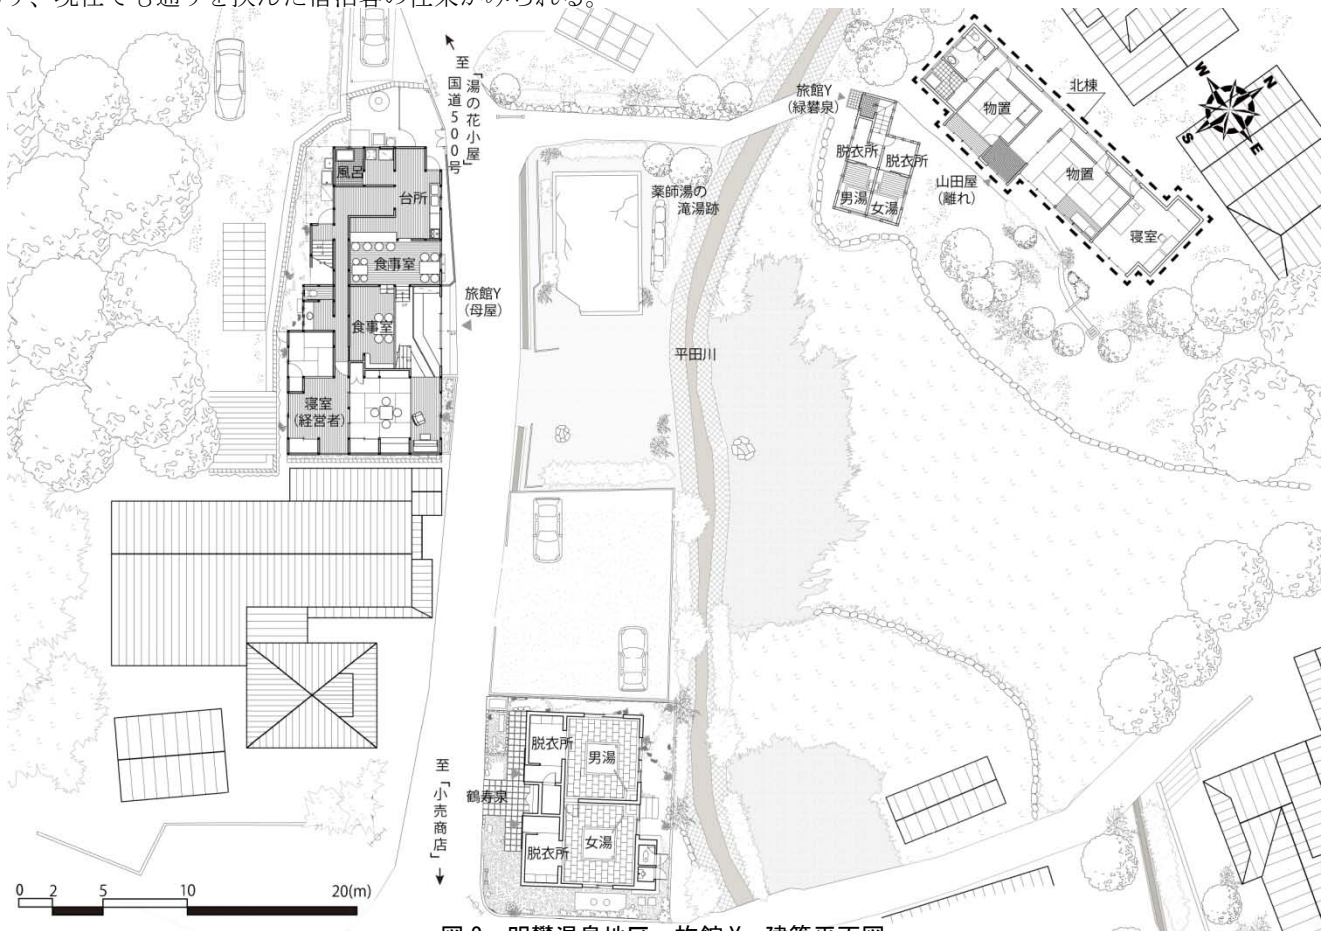
○明礬温泉地区：図2の旅館Yは1～2泊の短期滞在者のみを受け入れ食事を提供する家族経営の旅館であり、同地区の典型的な旅館である。薬師湯跡や鶴寿泉前から国道500号に伸びる道をはさんで1件の旅館Yが立地し、その沿道には住宅や家族経営の「旅館」が複数分布するなど、住民や湯治客の往来の多い地区の目抜き通りであったことが推察される。母屋1階は経営者家族の住宅を兼ねており、敷地北側の棟は、かつて湯治客の多い時期は客室であったが、現在は住宅や倉庫として使われている。また、滞在者専用の緑礬泉などの内湯も設けられており、現在でも通りを挟んだ宿泊客の往来がみられる。

さらに鶴寿泉前には、植栽やベンチの配置や便所も外からの利用するよう整備される等、現在でも宿泊客や住民の動線が交錯する通りであるといえる。

その3では、両地区において地区の構成的特徴と主に「旅館」の平面特性の関係性を整理した。①「共同温泉」や「小売商店」へ至る沿道に宿泊客の出入り口が設けられていること。②旅館経営者の住宅が母屋1階に併設されており、宿泊客の減少により客室にも住宅機能が整備されていること。③敷地内のセミパブリック空間に「地獄釜」や「内湯」等が併設されていることが明らかとなった。
