密集市街地における火災による空間更新プロセスの課題 —別府市光町におけるケーススタディー—

正会員 ○岩谷 直樹*1 同 佐藤 誠治*2
同 姫野 由香*3 同 吉田 宗平*1

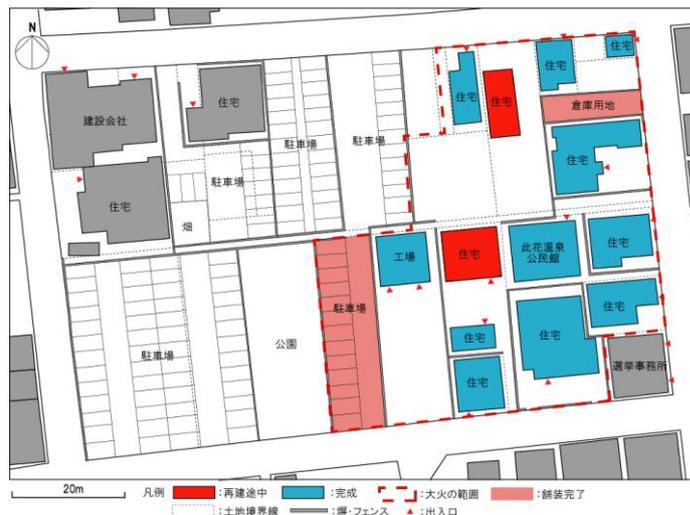
図1 2011年4月現在の研究対象街区

研究対象街区の2011年4月現在の様子である(図1)。

大火の範囲内にあった住宅は全て焼失したが、2011年4月現在、住宅の再建が進み、9世帯が生活をはじめてい

る。再建されたのは全て戸建住宅である。対象地街区の中心には、近隣住民のコミュニティの中心であった此花温泉・公民館があったが、現在は再建され、2011年2月から再び営業を開始している。

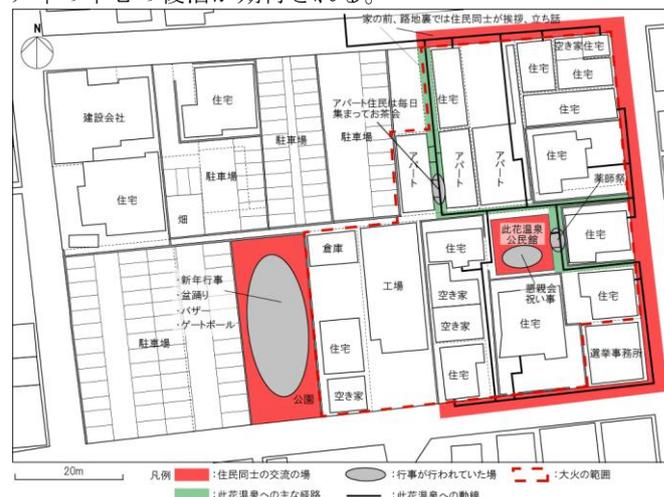
図2 被災前の此花温泉への動線、路地の状況、交流の様子

住民へのヒアリング調査から、研究対象街区の住民同士の主な「交流の場」、「動線」が判明した(図2)。

此花温泉に向かう「動線」を見ると、必ず街区内の幅員1~2m程度の路地を通っていた事が分かる。ヒアリング対象者の全員がこの路地の存在を熟知していた。

また、住民同士の日常的な立ち話・あいさつなどは道端で行われていたが、「交流」の中心となっていたのは、多くの住民が利用する此花温泉であることも確認できた。此花温泉で毎日のように顔を合わせ、お互いに情報交換をしたりすることで、住民同士は連帯感を強めていたことが明らかになった。

路地や道端以外では、温泉の二階にあった公民館や街区内の公園が「交流の場」として挙げられる。公民館では地域の住民が集まる懇親会などの行事に使われていた。公園では新年行事の国旗掲揚などが行われていた。

これらの事実から、此花温泉・公民館の焼失やそれに伴う街区内の路地の喪失は、地域の住民同士の「交流」に何らかの変化をもたらす可能性があるといえる¹⁾。また、2月下旬には此花温泉の運営が再開され、地域のコミュニティの中心の復活が期待される。
